PROJEKT BUDOWLANY

Remont kościoła filialny pw. Matki Bożej Różańcowej

Rejestr zabytków:	decyzją nr 69 z dnia 21.05.1955 r.
Obiekt:	Kościół filialny pw. Matki Bożej Różańcowej
Adres:	Koszalin -Jamno, ul. Szkolna 6 dz. nr 717, gm. Koszalin
Inwestor:	Parafia Rzymskokatolicka pw. bł. Matki Teresy z Kalkuty 75-499 Koszalin, Staszica 38
Projektant:	mgr inż. Zbigniew Kocur upr. bud. nr: UAN/N/7210/459/87 i 114/90 ZAP/BO/1300/01
Asystent proj.:	mgr inż. Tomasz Turkoniak
Sprawdził:	mgr inż. Elżbieta Badeńska upr. bud. nr: UAN/N/7210/23/90 ZAP/BO/1297/01
Konserwator dzieł sztuki:	mgr Przemysław Gorek nr dyplomu 5946
Konserwator dzieł sztuki:	mgr Magda Caban nr dyplomu: 1400/149185/2012

Koszalin wrzesień 2015 r.

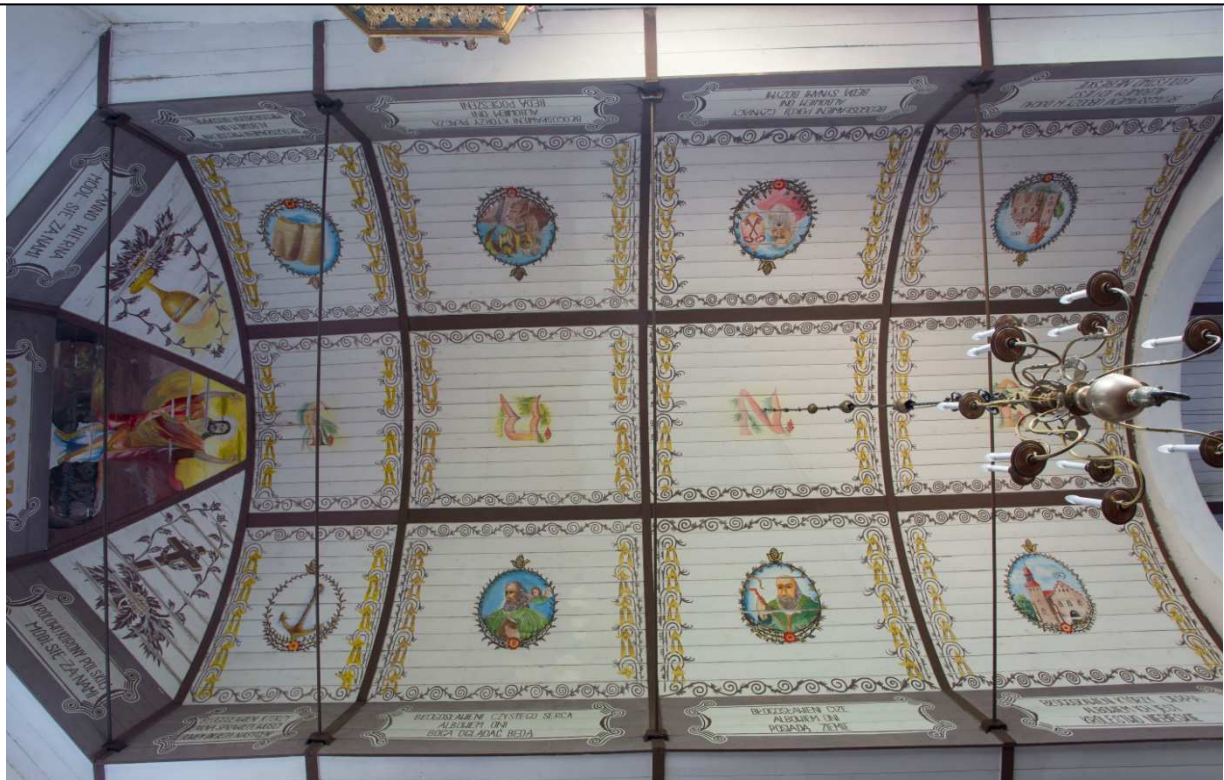
Kościół pw.. Matki Bożej Różańcowej w Koszalinie, polichromie sklepienia kolebkowego.

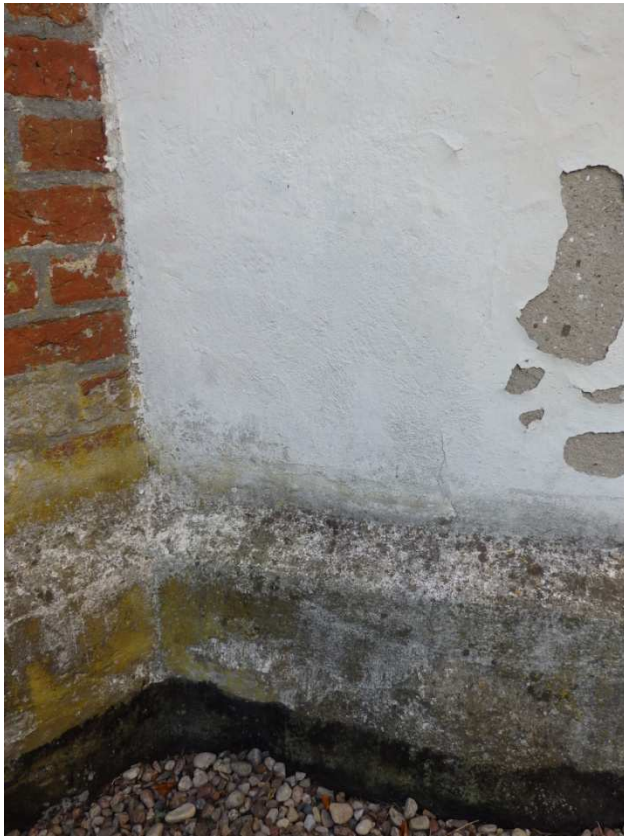
Kościół pw.. Matki Bożej Różańcowej w Koszalinie, betonowy cokół i powłokowa izolacja pionowa

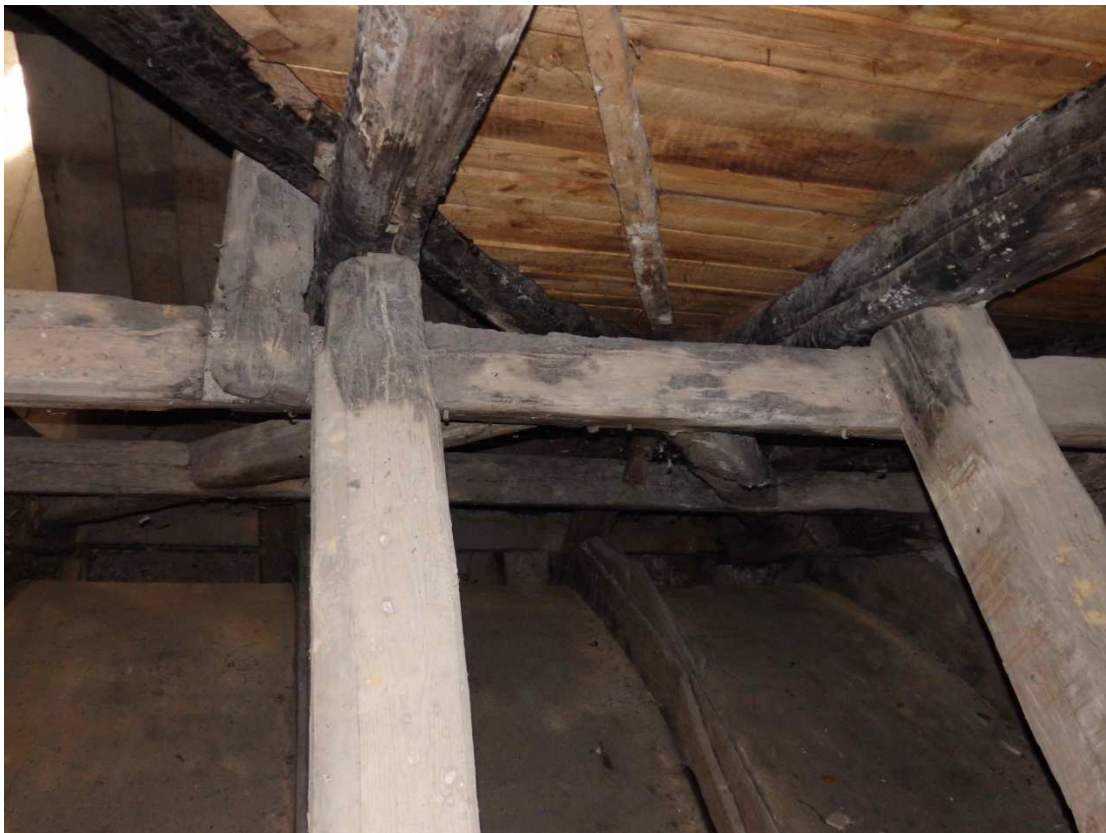
Kościół pw.. Matki Bożej Różańcowej w Koszalinie, sklepienie kolebkowe od strony poddasza, widoczne ślady po ostatnim pożarze i ślady żerowania drewnojadów

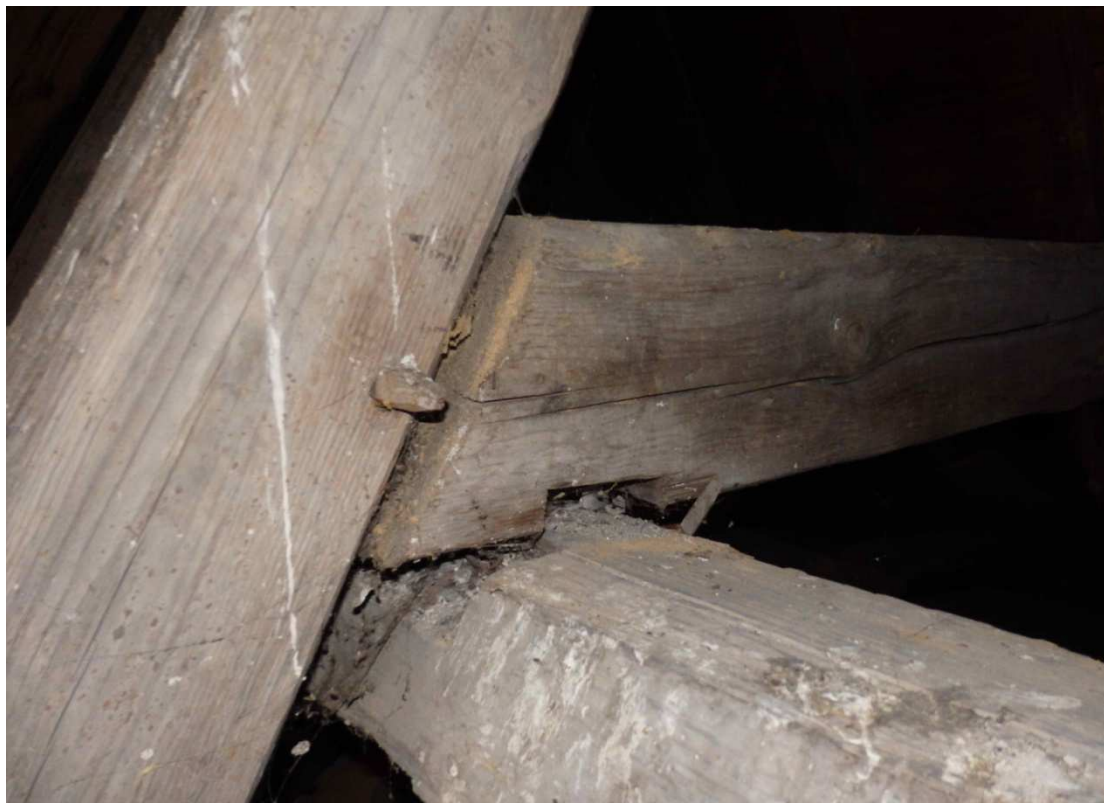
Kościół pw.. Matki Bożej Różańcowej w Koszalinie, więźba dachowa nad nawą, zerwane i rozluźnione węzły ciesielskie

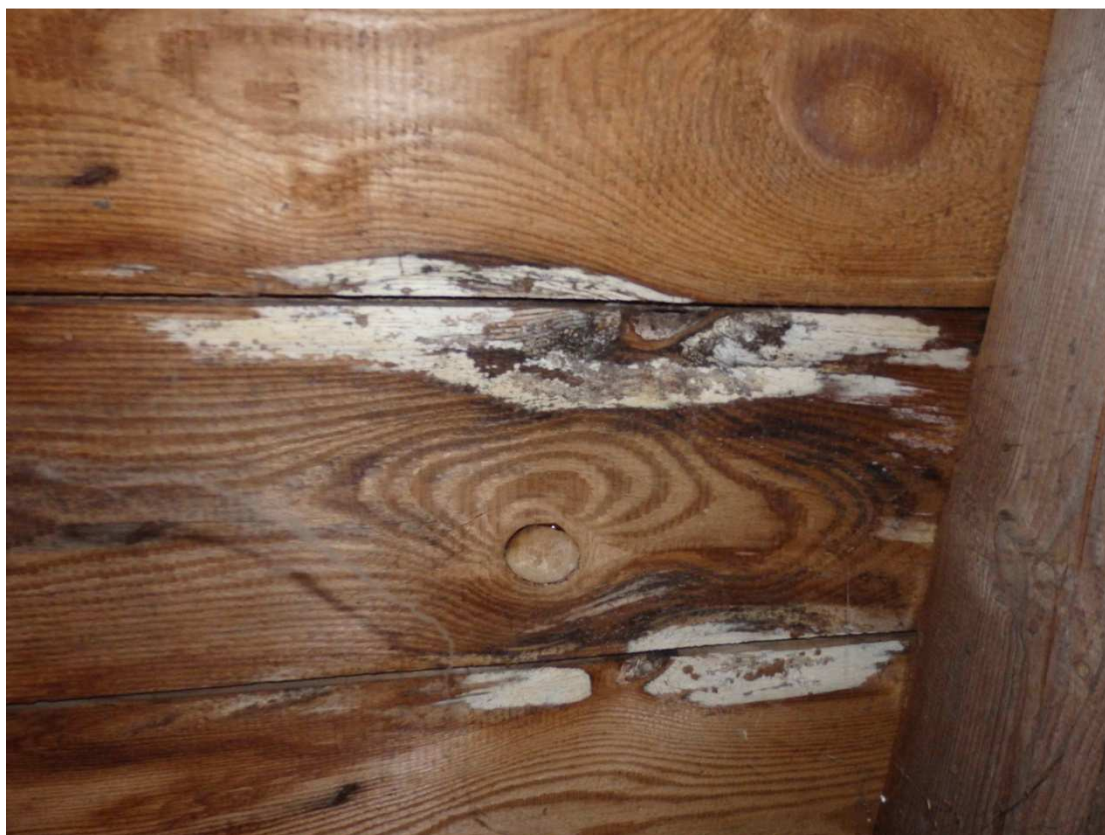
Kościół pw.. Matki Bożej Różańcowej w Koszalinie, deskowanie porażone grzybem domowym

W przypadku stwierdzenia występowania elementu porażonego grzybem domowym bezwzględnie wymienić go z zachowaniem wysokiego stopnia ostrożności aby nie dopuścić do przeniesienia zarodników na „zdrowe” elementy. W miejscach porażenia grzybem domowym zastosować środek Adolit M flüssig – charakteryzuje się wysoką skutecznością w zwalczaniu grzybów, pleśni, porostów, glonów i mchów jednocześnie zabezpiecza przed ponownym zaatakowaniem przez grzyby.
