PROJEKT BUDOWLANY

Remont kościoła filialny pw. Matki Bożej Różańcowej

Rejestr zabytków:	decyzją nr 69 z dnia 21.05.1955 r.
Obiekt:	Kościół filialny pw. Matki Bożej Różańcowej
Adres:	Koszalin -Jamno, ul. Szkolna 6 dz. nr 717, gm. Koszalin
Inwestor:	Parafia Rzymskokatolicka pw. bł. Matki Teresy z Kalkuty 75-499 Koszalin, Staszica 38
Projektant:	mgr inż. Zbigniew Kocur upr. bud. nr: UAN/N/7210/459/87 i 114/90 ZAP/BO/1300/01
Asystent proj.:	mgr inż. Tomasz Turkoniak
Sprawdził:	mgr inż. Elżbieta Badeńska upr. bud. nr: UAN/N/7210/23/90 ZAP/BO/1297/01
Konserwator dzieł sztuki:	mgr Przemysław Gorek nr dyplomu 5946
Konserwator dzieł sztuki:	mgr Magda Caban nr dyplomu: 1400/149185/2012

Koszalin wrzesień 2015 r.

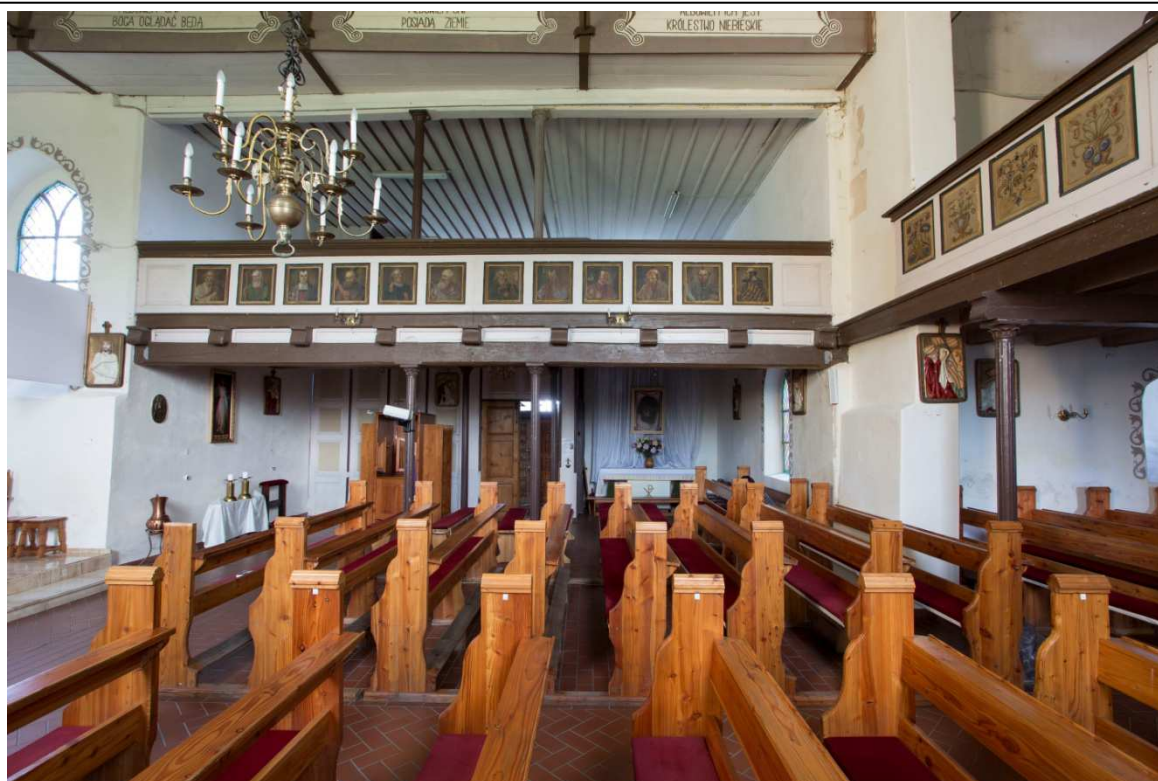
Kościół pw.. Matki Bożej Różańcowej w Koszalinie, wewnątrz –empora południowa

Strop nad emporą południową w strefie zachodniej wraz z belką stropową w strefie oparcia na zachodnim filarku przyściennym zawilgocony, ze śladami korozji biologicznej, porażony grzybami pleśniowymi oraz porażony przez owady. Pozostałe stropy nad nawą i w wieży z widocznymi oznakami znacznego porażenia przez owady -kołatka domowego i spuszczela pospolitego.
